Sehen lernen

Die Godehardbrücke

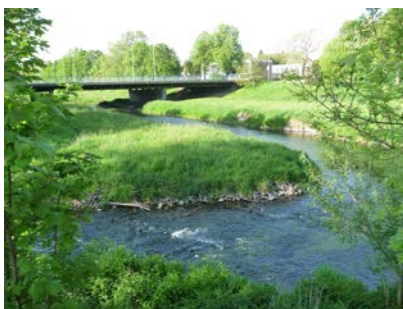
Einmündung des Leinekanals in die Leine

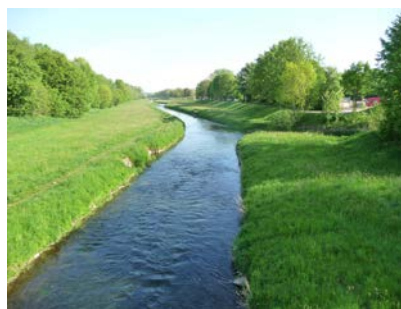
Naturferner Verlauf der Leine nördlich der Brücke

Nördlich Ihres Standortes überquert die Godehardbrücke die Leine. Südlich dieses Bauwerks weist das Flussbett einen reich gegliederten Verlauf auf, während die Leine nördlich davon durch ihr gerades, eintöniges und strukturarmes Hochwasserbett fließt. Wenn Sie genügend Zeit haben, schauen Sie sich die Unterschiede von der Brücke aus einmal genau an. Nördlich der Brücke mündet auch der Leinekanal, der zur Entwässerung des Stadtgebietes von Göttingen dient, in die Leine. In diesem Bereich befindet sich in nordöstlicher Richtung (ca. 70 m von der Brücke entfernt) auch ein Absperrbauwerk mit einem Schöpfwerk, mit dem im Hochwasserfall bei geschlossenem Sperrbauwerk 9 m³ /s aus dem Kanal auf die Hochwasser führende Leine gehoben werden kann.

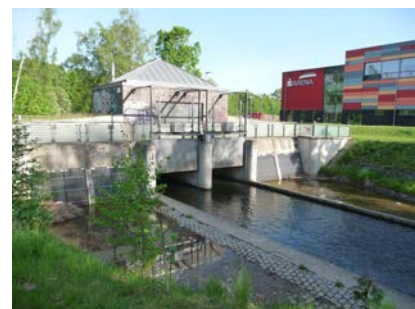
Absperrbauwerk und Schöpfwerk
